17 COVID-19 透析患者に対する当院の取り組み

信州上田医療センター 診療部麻酔科 臨床工学室¹⁾信州上田医療センター腎臓内科²⁾富澤翔¹⁾野澤忠弘¹⁾高野一誉¹⁾児玉怜佑¹⁾山下雅弘¹⁾小沢柚乃¹⁾高橋寧史²⁾増田知恵²⁾望月知美²⁾

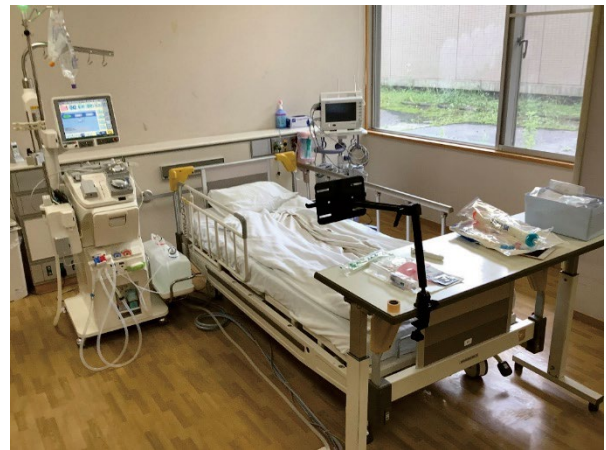
図 1 透析室内の透析監視装置, ベッドサイドモニタ, iPad の配置①

透析室の配置は、オーバーテーブルに iPad 固定

用アームを取り付け、iPad を設置した。ベッドの両サイドにベッドサイドモニタと透析装置を配置した。個人用 RO 装置は、壁側流し台横に設置した。原水は流し台の水道管から取水口をとりつけ取水した。（図 1）（図 2）

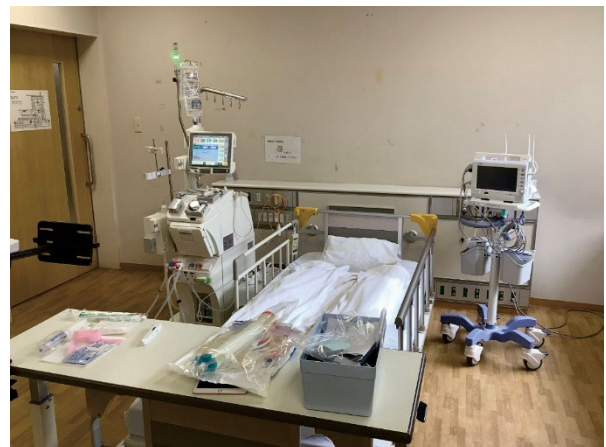
図 2 透析室内の透析監視装置, ベッドサイドモニタ, iPad の配置②

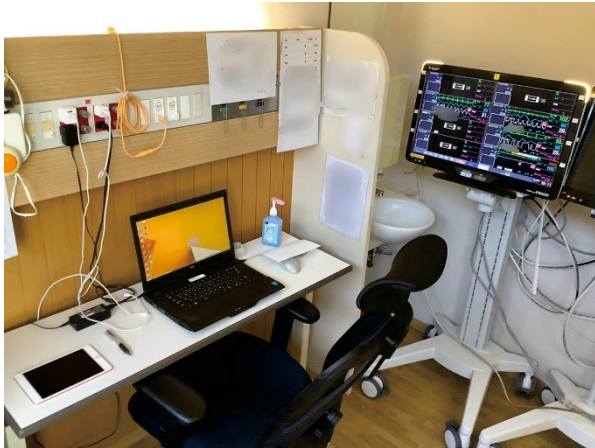
図3 COVID-19患者専用病棟内スタッフ待機所

治療中は専用病棟内のスタッフ待機所で待機し、患者のバイタルの確認、iPadの映像で患者の状況や透析装置の観察を行い電子カルテに記載した。(図3)
